REVISTA DE OBRAS PUBLICAS DE PUERTO RICO

SEPTIEMBRE DE 1928.

Huracán de Septiembre 10-17, 1928. Pasó por Puerto Rico el día de "San Felipe" Septiembre 13.

El Ciclón del 13 de Septiembre de 1928.

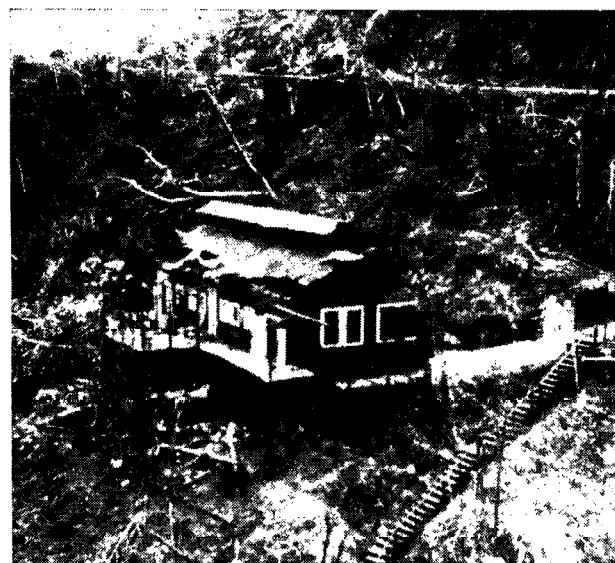
Estado en que quedo el Club de los empleados de la planta.
